湘阴县毛棚街片区雨污设施分流改造项目

岩土工程初步勘察报告

湖南江汇建设工程有限公司

二〇二二年八月

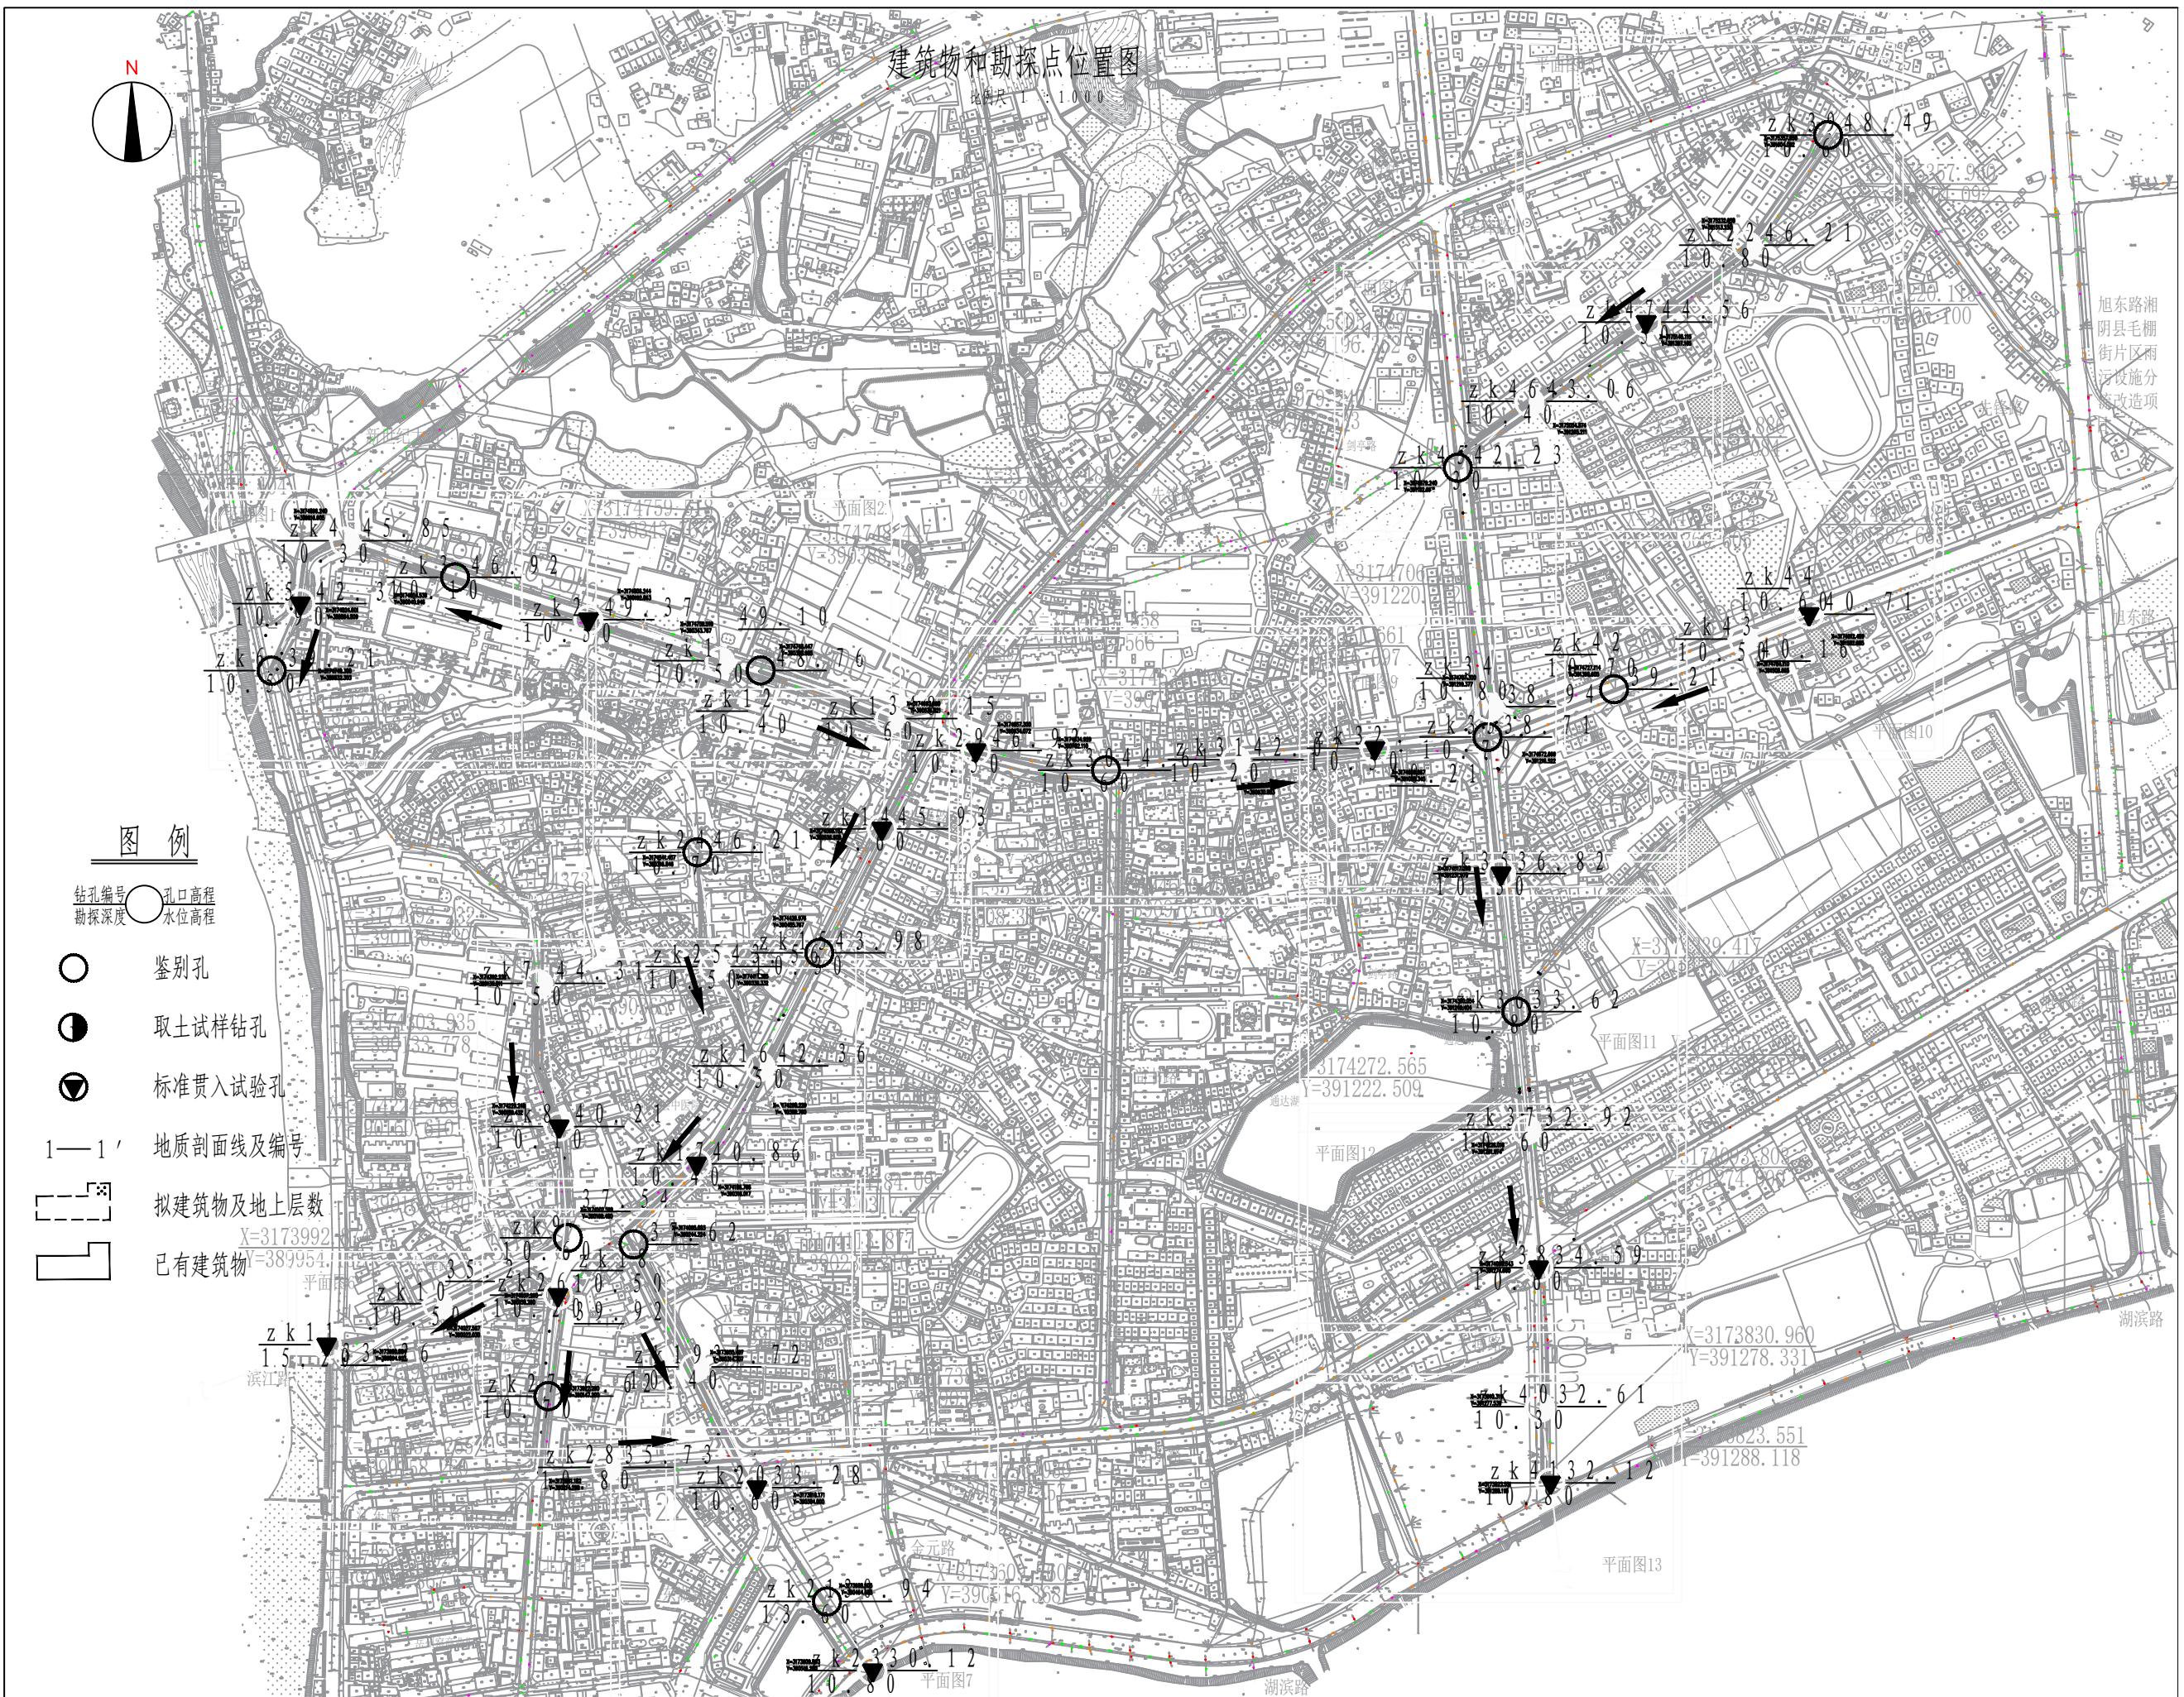
| 勘察单位 | 湖南江汇建设工程有限公司 | 工程名称 | 湘阴县毛棚街片区雨污设施分流改造项目 | 制图 | 审核 | 校对 | 盖章 | 技术负责 | 签字 | 图号 | JHJS2022-311-01-01 | 日期 | 2022.08 |

原始地面线
实际地面线
分层界线及标高
6.80-2052
分层界线及标高
6.80-2052
静止水位深度及标高
4.50-2055
取原状土试样位置
取岩石试样位置
